Wasserrohrbruch am 13. Und 14.8.2024. Leck an der Zuleitung zum Pfarrhaus

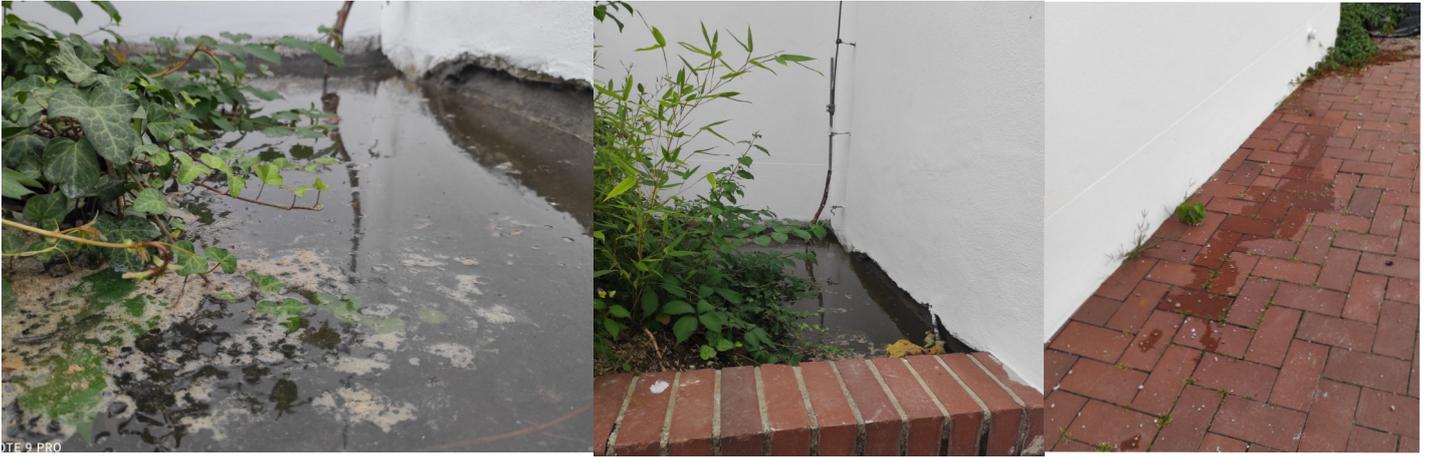
Wasser bist ca. 10 cm unter Oberkante Springbrunnen. Das Wasser läuft bereits über die Fliesen..Der Versuch, das Wasser abzupumpen schlägt fehl. Der Notdienst sperrt die Hauptzuleitung (ca. 21.30 Uhr). Daraufhin gelingt es, das Wasser abzupumpen.

Am 14.8. Lokalisiert Herr Wartenfelser (Riegelsteingruppe) das Leck in der Ecke am Turm. Danach gräbt die Fa. Schaffner auf und findet das Leck in ca. 1 m Tiefe. Reparatur der Wasserzuleitung zum Pfarrhaus. Die neue Zuleitung des Stromkabels befindet sich unmittelbar über der Hauptwasserleitung Pfarrhaus. Es muss m.E. schon beschädigt worden sein, als die neue Hauptleitung zur Kirche verlegt worden ist.

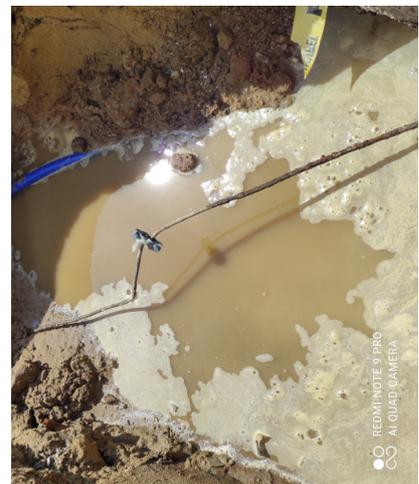
Links defekte Zuleitung, rechts nachfließendes Wasser. U.U. ist bereits wochen- oder monatelang Wasser in den Untergrund geflossen.
